TKI2022

TECHNIKI KOMPUTEROWE W INŻYNIERII

Diagnostyka konstrukcji inżynierskich wspierana zaawansowanymi symulacjami MES

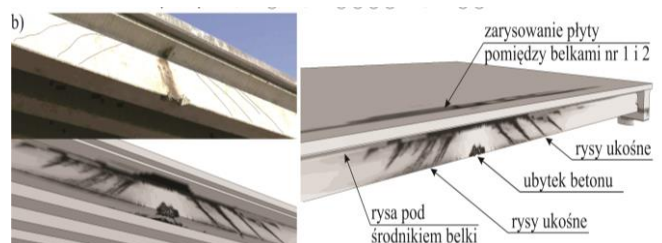
Pierwszy z przykładów dotyczy wiaduktu WD-113 w ciągu drogi ekspresowej S6 na obwodnicy Koszalina i Sianowa, w który dwukrotnie podczas budowy uderzył przejeżdżający pod nim pojazd (rys. 1). Podczas pierwszego uderzenia znacznemu uszkodzeniu uległ skrajny, zewnętrzny dźwigar wiaduktu (rys. 2). Drugie

uderzenie spowodowało uszkodzenie spódów wewnętrznych dźwigarów strunobetonowych.

Rys. 2. Porównanie uszkodzeń z inwentaryzowanych na obiekcie z wynikiem symulacji MES

Inwentaryzacja uszkodzeń wiaduktu, skanowanie laserowe oraz symulacje numeryczne wykazały, że ścięgna sprężające nie uległy uszkodzeniu w wyniku uderzenia pojazdu i obiekt można użytkować zgodnie z założeniami.

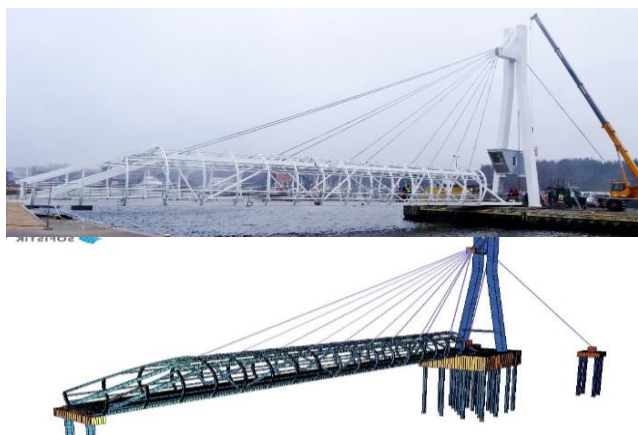
W lipcu 2015 roku zaobserwowano niepokojące zachowanie obiektu (rys. 3) związane z nadmiernymi drganiami cięgien podwieszających pomost i towarzyszące temu efekty akustyczne. Wstępna analiza geotechniczna wskazała na destrukcyjny wpływ prowadzonych obok robót budowlanych, związanych z realizacją bezpośrednio sąsiadujących inwestycji, tj. budowy basenu rybackiego i ciągów komunikacyjnych, na posadowienie fundamentów odciągów kładki. Roboty generujące drgania podłoża mogły bezpośrednio wpłynąć na osłabienie ich nośności i zwiększenie podatności pali na wyciąganie [2].

Rys. 3. Obrotowa kładka dla pieszych nad kanałem portowym w Ustce – rzeczywistość i model MES

Na podstawie danych z monitoringu oraz wyników pomiaru sił w cięgnach, przeprowadzono szereg symulacji numerycznych w formalizmie MES z wykorzystaniem programu SOFiSTiK. Analizowano konstrukcję w stanie określonym jako awaryjny. Sprawdzone ekstremalne wyężenie elementów kładki oraz jej charakterystyki dynamiczne. Jako przyczynę niepokojącego zachowania obiektu w trakcie eksploatacji wskazano pojawienie się zjawiska rezonansu wewnętrznego w zakresie wartości około 1 Hz, w którym częstotliwości globalnych drgań własnych konstrukcji sprzęgały się z lokalnymi drganiami cięgien podwieszających. Stan ten został wywołany naruszeniem stabilności odciągów pylonu.

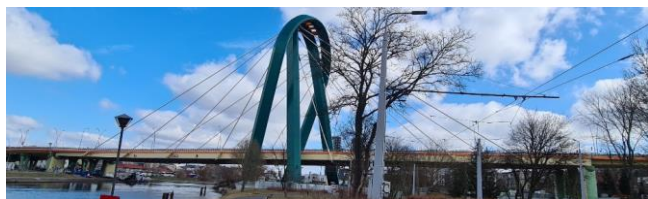
Most Uniwersytecki jest konstrukcją podwieszoną typu jednopylonowego zlokalizowaną w ciągu ul. Ogińskiego nad rzeką Brdą w Bydgoszczy (rys. 4). Konstrukcja składa się z dwóch części, które oddziela od siebie oś poprzeczna pylonu, tj. nurtowej o rozpiętości 110 m i zalewowej o rozpiętości 90 m.

Rys. 4. Most Uniwersytecki w Bydgoszczy
