Badania doświadczalne i numeryczne propagacji fal Lamba przez zakładkowe połączenie klejone w aspekcie diagnostyki uszkodzeń

STRESZCZENIE: Przedmiotem niniejszej pracy są badania propagacji fal Lamba w pojedynczym zakładkowym złączu klejonym płaskowników aluminiowych. Badania ukierunkowano na analizę możliwości zastosowania zjawiska propagacji fal sprężystych do identyfikacji uszkodzeń zakładkowych złączy klejonych. Rozważano połączenie wzorcowe (ze spoiną pełną, na całej powierzchni zakładki) oraz dwa połączenia z sztucznie wprowadzonym do spoiny defektem (spoina niepełna). Testy diagnostyczne polegały na wzbudzeniu antysymetrycznej fali Lamba w jednym z łączonych płaskowników oraz zarejestrowaniu sygnału w drugim z nich. Analizę numeryczną przeprowadzono z wykorzystaniem metody elementów skończonych w środowisku Abaqus/Explicit. Zarówno wyniki badań doświadczalnych, jak i numerycznych wskazały na pewne różnice jakościowe i ilościowe przebiegów fal sprężystych w zależności od powierzchni defektu w spoinie. W szczególności zaobserwowano znaczny spadek amplitudy sygnału propagującej fali w próbkach z uszkodzeniem złącza.

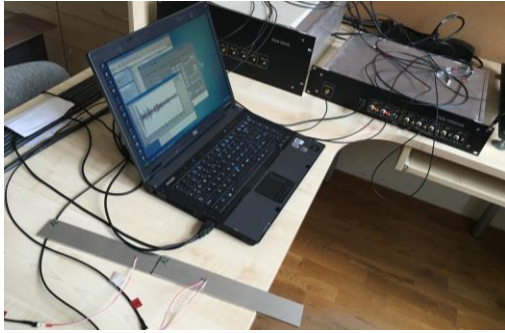
Rys. 3. Stanowisko pomiarowe

Fale Lamba wzbudzano i odbierano przy użyciu piezoaktuatorów płytkowych Noliac NAC2024. Piezoaktuator działający w trybie nadajnika przymocowano do jednego z łączonych elementów (rys. 2), zaś odbiornik po drugiej stronie złącza. Jako wzbudzenie przyjęto paczkę falową zmodulowaną oknem Hanninga o 5 okresach sinusoidy i częstotliwości 100 kHz. Stanowisko pomiarowe pokazano na rys. 3.
